Naphthalin – der Stoff der aus dem Boden kommt Ermittlung der Ursachen für die Geruchsbelastung in den Innenräumen nach der Sanierung eines Gewerbehofes

Peter Plieninger

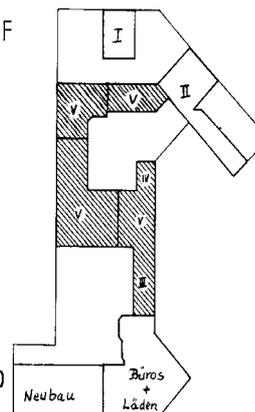
Die von den Naphthalinemissionen betroffenen Gebäude im Hofbereich wurden um
1900 errichtet und wurden bis 1990 für die Produktion von Chemieprodukten genutzt
(schraffierte Bereiche). Nach 1945 befand sich wahrscheinlich ein Lager der Roten
