# Naphthalinbelastungen in einem Bürogebäude - Quellensuche, Sanierungsempfehlung und Erfolgskontrolle

*Axel Wichmann*

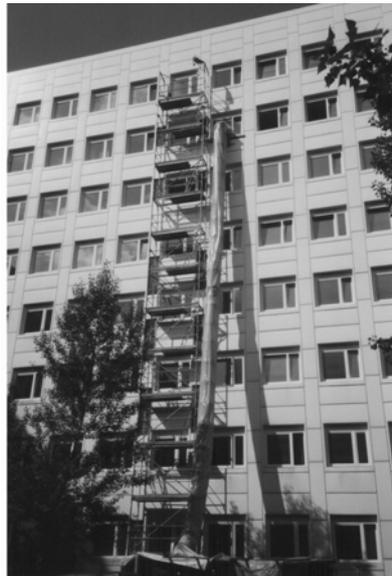
**Foto 1: Haus A während der Sanierung**

Die betroffenen Räume befinden sich hinter der Schuttrutsche, dem Gerüst und dem Fenster links daneben. Die Nasszellen sind hinter den drei Fenster rechts von der Schuttrutsche.

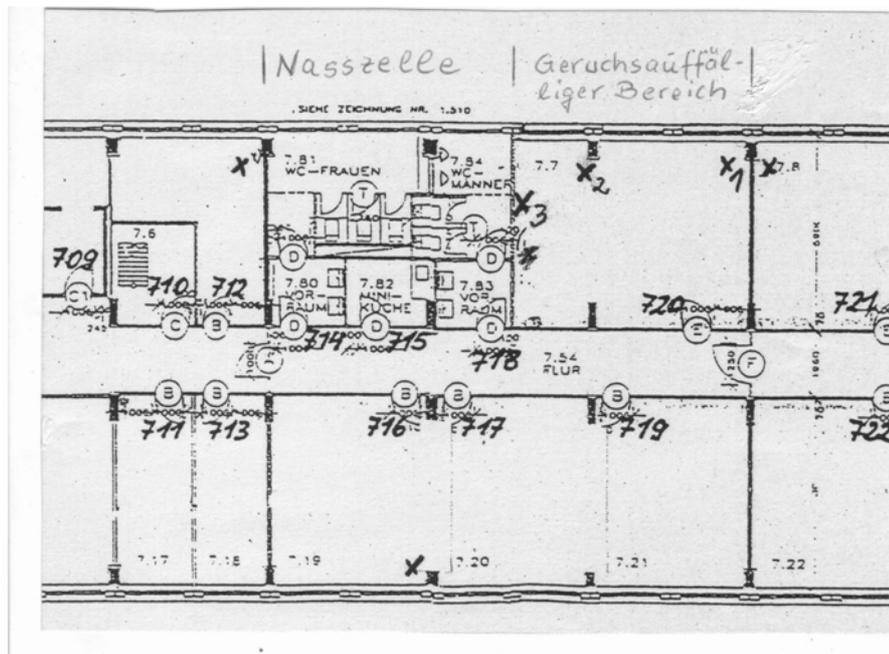
Abb. 1: Planausschnitt Haus A, 7. Etage

Am Bohrpunkt 2 (siehe Planausschnitt) ging von der Bitumenbahn ein deutlicher Naphthalingeruch aus. Die Bohrung wurde durch den Estrich, der hier nur etwa 1 cm stark war, bis in die Betondecke geführt. Zwischen dem Estrich und dem Beton wurde eine Teerpappe erkennbar und vor allem riechbar. Augenscheinlich war diese Teerpappe zusätzlich mit einem Teeranstrich versehen.

Aufgrund des Teerpappe - Fundes wurden alle Bohrungen in der 7. Etage durch den Estrich bis in die Betondecke vertieft. Teerpappe war nur rechts neben der Nasszelle im Raum A 720 und im Raum A 721 (Bohrpunkt direkt an der Brandwand zu Raum A 720) festzustellen.

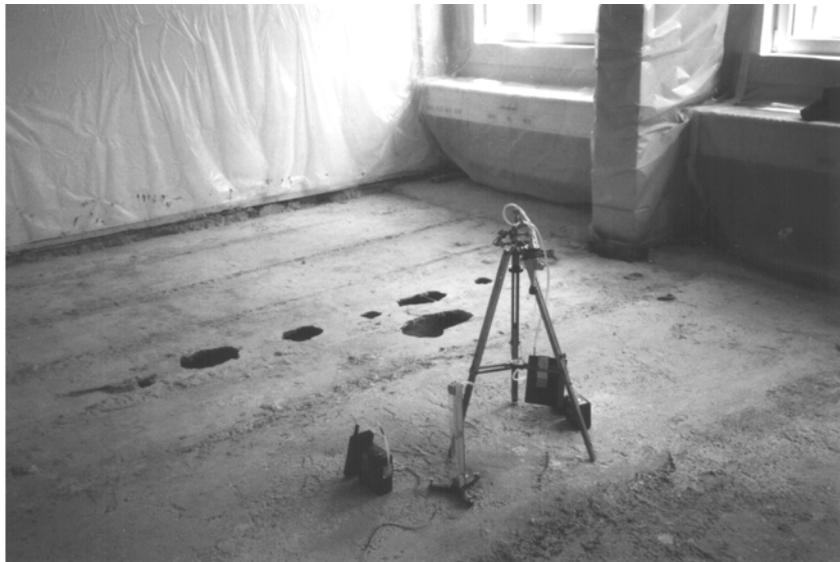
Die Sanierungsarbeiten wurden schließlich zwischen Mitte Juni und Mitte Juli 2003 ausgeführt. Erst nach mehreren Besichtigungen der Baustelle - auch durch ein anderes Messinstitut - wurde die Teerpappe und die sichtbaren Reste des Teeranstrichs entfernt. Nach der Reinigung mit einem K 1 - Sauger, aber noch sichtbar offenen Schnittkanten der Teerpappe unter der Leichtbauwand zur Nasszelle und Löchern im Boden, wurde im Raum A 720 eine Kontrollmessung bei deutlich wahrnehmbarem Naphthalingeruch durchgeführt (20.6.03). Das Ergebnis war mit  $49 \mu\text{g}/\text{m}^3$  Naphthalin entsprechend (siehe Tab. 1, Messung 2).

**Foto 2: Raum A 720, Parallelmessung am 20.06.2003, links die Wand zur Nasszelle mit der angeschnittenen Teerpappe**

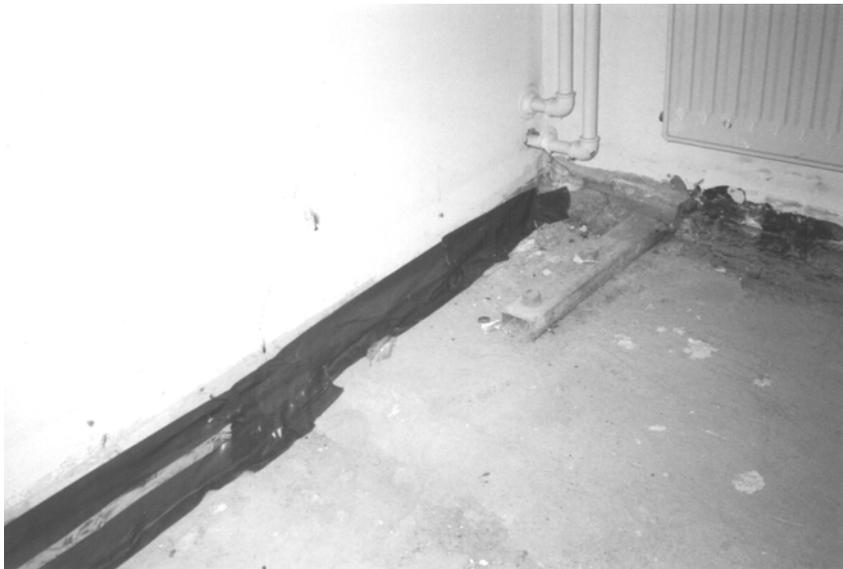
Im Raum A 720 wurden daraufhin die unteren Bereiche der Wände mit Alufolie bedeckt, die mit 'Paket'-Klebeband lückenhaft an den Wänden und dem Betonboden befestigt wurde. Die Messung (25.6.03) ergab immerhin nur noch  $14 \mu\text{g}/\text{m}^3$  Naphthalin bei deutlich weniger intensivem Geruch (siehe Tab. 1, Messung 3).

**Foto 3: Raum A 720, 25.06.2003, links die Wand zur Nasszelle mit abgeklebter Teerpappe - Schnittkante, rechts Teeranstrichreste**

Die gewählte Abklebemethode wurde als nicht dauerhaft und erfolgversprechend beurteilt. Um die Naphthalinhalte in der Raumluft weiter zu senken und längerfristig niedrig zu halten, wurde empfohlen die Schnittkanten unter den Leichtbauwänden und die nicht entfernbaren Teerreste mit einem mehrfachen 2-Komponenten-Epoxidharz-Anstrich zu versehen und zusätzlich ein Glasfaser-Vlies einzulegen. Nach Durchführung dieser Arbeiten wurden im Raum A 419 in der Raumluft  $15 \mu\text{g}/\text{m}^3$  Naphthalin gemessen (siehe Tab. 1, Messung 4). Zum Zeitpunkt der Messung (3.7.03) roch es nach Naphthalin und Teer.
